渦流探傷を使用した鉄道車軸中心の亀裂検出

あるお客様が、鉄道車軸の中心にある2つの領域、カウンター穴と中心穴の亀裂を検出する、従来型の渦流探傷ソリューションを必要としていました。目標は、機器と装置のどちらの設定にもオペレーターの操作が最小限になるソリューションの構築でした。

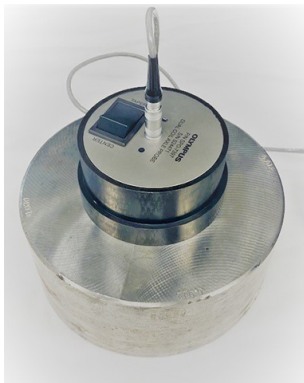
- NORTEC™ 600渦流探傷器
- SPO-7397カスタムデュアルコイル車軸中心プローブ—Q6100015 :
 - プローブには、テーパ部を検査するブリッジ/ディファレンシャルコイルが1つと、車軸中心の下部穴を検査する小型ブリッジ/ディファレンシャルコイルが1つ組み込まれています。

検査設定に組み込まれたのは、車軸中心へのプローブの配置、スイッチによる検査領域（テーパまたは中心）の設定、コイルのバランス調整、お客様から提供された放電加工（EDM）ノッチ上での回転です。
