カスタム設計のフェーズドアレイ・リング プローブを使用したボルト検査

ボルト検査アプリケーションの概要

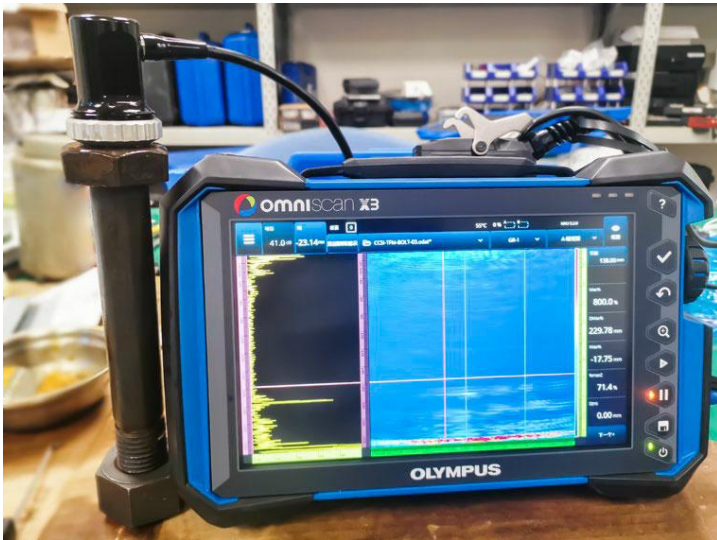
図1： ボルト上に置かれたリングアレイプローブに接続されている
OmniScan X3探傷器

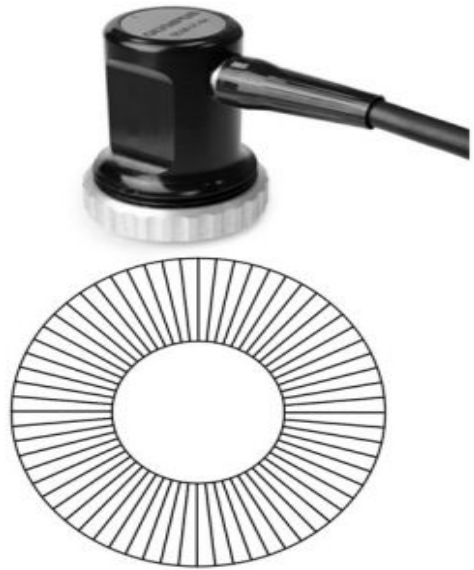
図2： カスタム設計の5D26-12-64リングアレイブ
ローブ（上）と素子分布図（下）

カスタム設計リングアレイプローブの仕様

外径：26 mm

内径：12 mm

素子数：64

外側のピッチ：1.276 mm

内側のピッチ：0.5889 mm

エレベーション：14 mm

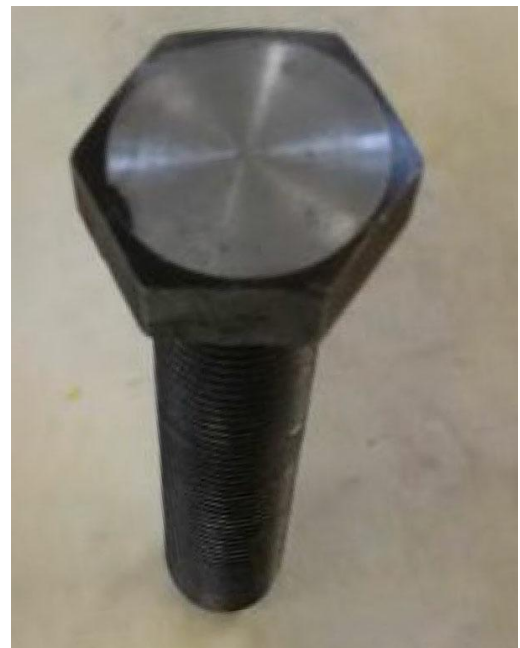
図3： 機械加工傷のあるボルト試験体。この試験体は製造時の欠陥があるボルトで、深さ1 mmの溝が、ボルトヘッドの上面から20 mm（ボルトヘッドとネジのつなぎ目）、80 mm、140 mmの位置にあります。
