Detectando fissuras em um centro de eixo ferroviário usando testes de correntes parasitas

Um cliente precisava de uma solução de correntes parasitas convencional para detectar fissuras em duas áreas de um centro de eixo ferroviário: os furos centrais e rebaxados. O objetivo era criar uma solução para minimizar a intervenção do operador com o equipamento e com as configurações do instrumento.

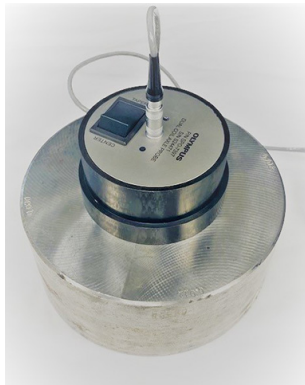
Configuração da sonda para inspecionar defeitos em um centro de eixo ferroviário

A configuração do teste envolveu colocar a sonda no centro do eixo, usar o botão para definir a área de inspeção (cônica ou central), anular as bobinas e girar pelos cortes usinados por descarga elétrica (EDM) fornecidos pelo cliente.

Para alterar as áreas de interesse, o operador precisa simplesmente alternar o seletor para mudar as bobinas, inserir as configurações de teste apropriadas e anular o instrumento.

Ambos os testes podem ser realizados a 300 kHz com alterações mínimas nas configurações. É possível usar o ajuste de ganho e do ângulo para melhorar os resultados.
