采用涡流检测技术探测火车轴心的裂纹

一个客户需要一种传统的涡流探伤仪解决方案来探测火车轴心的计数器和中心孔两个区域的裂纹。创建这种解决方案的目的是要尽量减少操作人员对设备和仪器设置的干预。

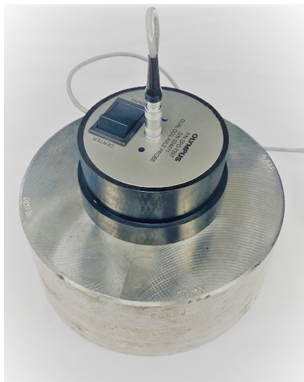
用于检测火车轴心缺陷的探头设置

检测设置如下：将探头放在轴心中，使用转换器设置检测区域（锥形或中心），平衡线圈，然后在客户提供的电火花加工（EDM）刻槽上旋转探头。

要改换感兴趣区域，操作人员只需切换转换器，更改线圈，输入适当的检测设置参数，并归零仪器即可。

对两个区域的检测都可以使用300 kHz进行，且在设置上的变化很小。可以调整增益和角度以改进结果。
